平成18年豪雪がもたらした福井の冬期道路交通問題

Traffic Problems of Winter Road in Fukui Due to Heavy Snow in Heisei 18

福原 輝幸
(福井大学大学院工学研究科建築建設工学専攻)

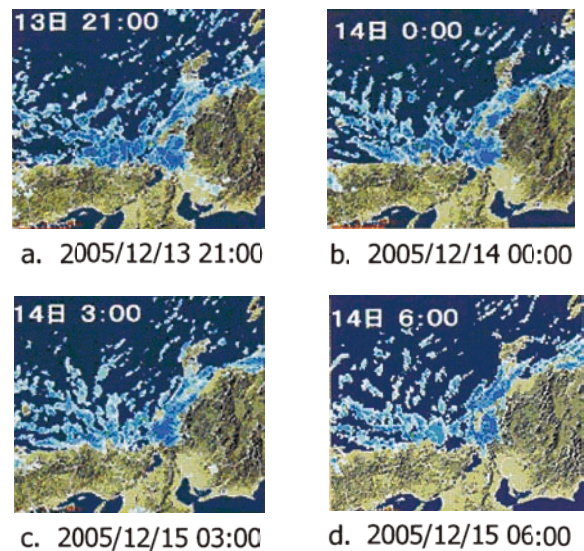
気象台によれば、この大雪の原因は、朝鮮半島の季節風が日本海に流れ込み、幅数十キロの帯状の雪雲が東に移動したことによる。その結果、図-1のように福井上空には多数の雪雲が押し寄せ、奥越や嶺北南部を中心に12/14未明から雪が降り続いた。

図-1 豪雪時の気象状況

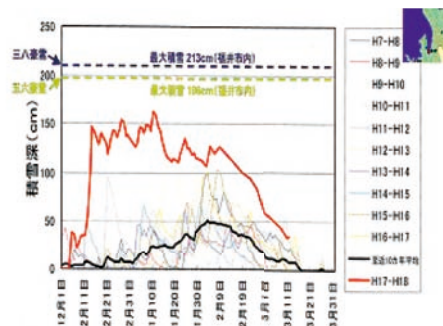
図-2に大野市における積雪深の日変化を平成18年(赤線)と最近10年間の平均値(黒線)とで比較した。また、図-3は大野市における積雪深の日変化を平成18年(緑線)と昭和56年(赤線)とで比較したものである。両図より、

図-2 10年間に亘る冬期における大野市の積雪の変化(平成7年~18年)

明らかなように、平成 18 年豪雪では 12 月初旬から降雪があり、12 月中旬にはかつてない速度で積雪深が急増した。しかしながら、その後の積雪深は大きな変化がなく、むしろ 1 月中旬から融雪が始まった。

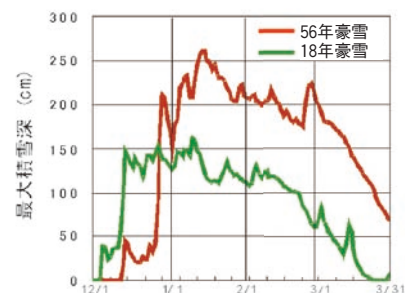
図-3 大野市における積雪深の日変化(平成18年と昭和56年の比較)

一方、昭和 56 年豪雪では 12 月下旬から降雪があり、数日間で積雪深が急増し、2 月下旬まで降雪が続き 3 月下旬になっても残雪が 70cm 以上あったことが分かる。

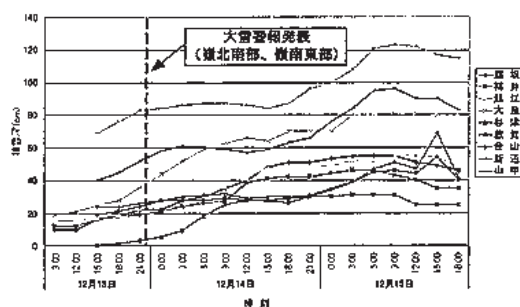
図-4 に国道 8 号および 161 号における福井管内の積雪深の経時変化（12/13～12/15）を示す。大雪警報発表後、各地の積雪深は増加し、30～60 cm 程度となった。特に、南越前町の大良で積雪深は約 1m にまで達した。

図-4 国道 8 号および 161 号における積雪深の経時変化（福井管内の雪寒基地）

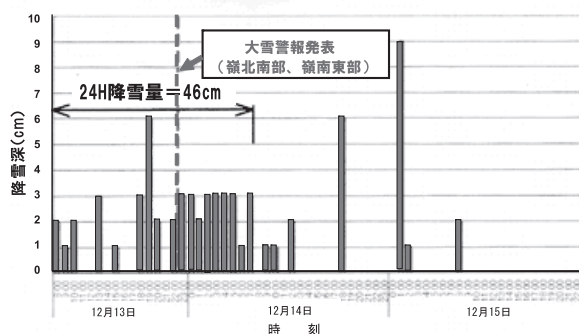
図-5 に国道 8 号大良観測所における降雪深の経時変化を示す。同図より、大雪警報発令（図中赤波線）を前後に計測された 24 時間降雪量は、約 46cm となり、これは 12 月の観測史上の最大値であった。

図-5 国道 8 号大良観測所における降雪深の経時変化

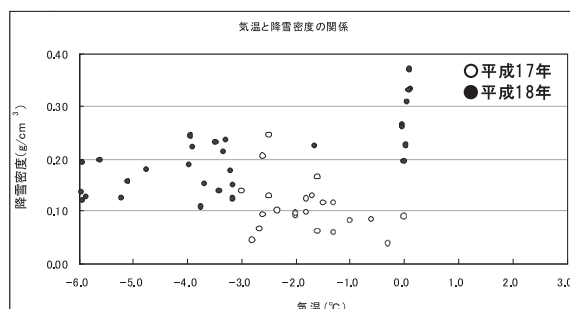
図-6 に平成 17 年および 18 年における気温と降雪密度の関係を示す。同図より、平成 17 年の雪密度（○）は 0.1 付近でばらつき、気温に無関係である。一方、平成 18 年度のそれ（●）は、平均値で 0.2 程度であり、気温の上昇に伴い微増する傾向にあった。以上より、平成 17 年の雪に比べて、平成 18 年の雪密度は約 2 倍あり、これは今冬の降雪の特徴である。

図-6 平成 17 年および 18 年冬期における気温と降雪密度の比較

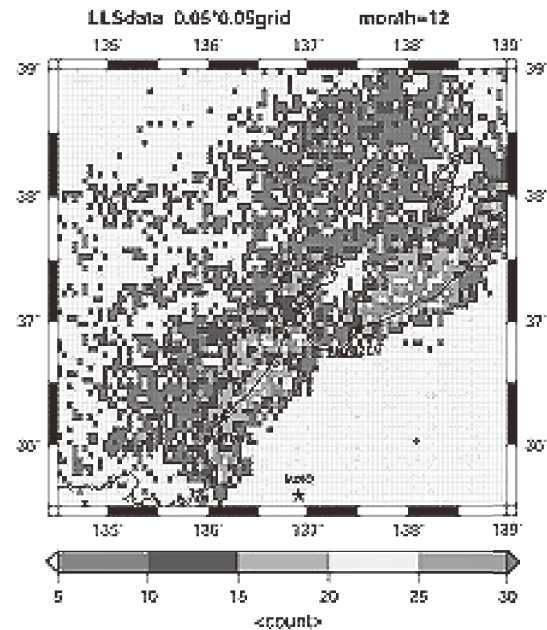
図-7は2005年12月の北陸地方における落雷の発生密度である。1993年から2001年までの9年間の月平均を見てみると、11月で2908回、12月で3661回、1月で1546回、2月で968回であり、降雪期（12月～2月）の合計は6175回となる。

図-7 2005年12月の北陸地方における落雷発生密度分布（参考文献1）より引用－落雷発生密度は緯度0.05度と経度0.05度の領域内で発生した落雷数の総計－
